Taşocaklarda Uygulanan Galeri Patlatmalarının Çevresel Hasar Potansiyelinin İncelenmesi

F. Cihangir, A. Kesimal, B. Erçıkı

Karadeniz Teknik Üniversitesi, Maden Mühendisliği Bölümü, 61080, Trabzon

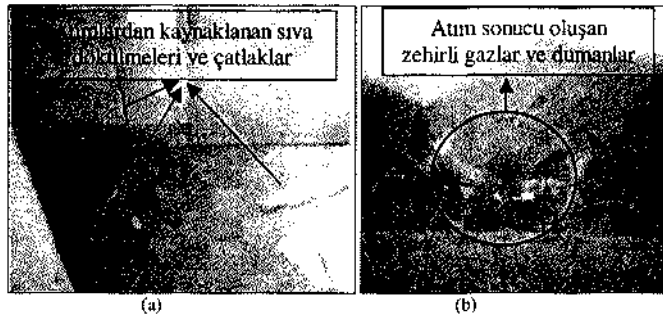
Çizelge 4'e bakıldığında mesafeler, maksimum parçacık hızı, atımların frekansları ve yer değiştirme seviyeleri göz önünde bulundurulduğunda, uluslararası standartlara göre sadece 1 ve 6 No'lu atımların ocak çevresindeki yapıların yapılaşma

durumuna göre bir hasar riski taşımadığı, diğerlerinin ise hasar potansiyelinin yüksek olduğu görülmektedir. Hava şoku seviyelerinin ise 140 dB olan rahatsızlık başlangıcı sınır değerlerinin altında olduğu görülmektedir.

Şekil 2. Çatışma sahası 1'de atımlar sonrasında yapılar üzerinde oluşan siva dökülmeleri ve çatlaklar (a), zehirli gazlar ve dumanlar (b).

Yer sarsıntısı, kaya fırlamaları, hava şoku ve gürültü, toz, zehirli gazlar ve dumanlar vb. gibi çevresel problemleri önlemek için galeri patlatmaları kesinlikle terk edilmeli, bunun yerine kontrollü atım tekniklerinin uygulandığı patlatma modeli uygulanmalı ve atımlara eşlik edilmeli, patlatma işlemleri mümkünse çevre sakinlerinin ayakta olduğu gündüz vakitleri yapılmalı ve gerekli olan bütün önlemler alınmalıdır.

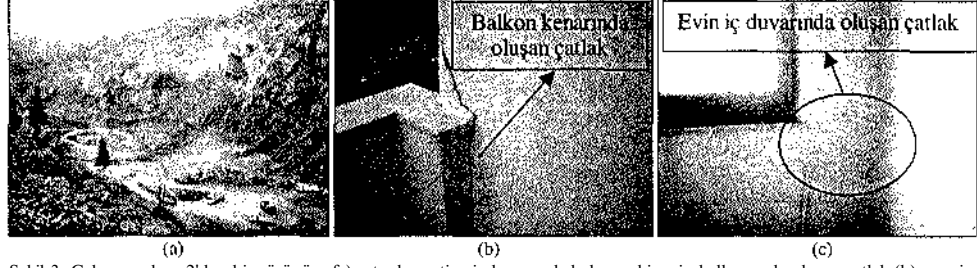
Ölçüm mesafesi, maksimum parçacık hızı, atım frekansı ve yer değiştirme değerleri bakımından uluslararası standartlara göre Çizelge 5 incelendiğinde, çalışma sahası 2'nin çevresindeki yapılaşma durumu da göz önünde bulundurulduğunda, 7 ve 11 No'lu atımlar haricinde diğer atımların hasar potansiyelinin nispeten yüksek olduğu görülmektedir. Hava şoku seviyesi ise rahatsızlık sınırının altındadır.

Şekil 3. Çalışma sahası 2'den bir görünüm (a), atımlar neticesinde çevrede bulunan bir evin balkonunda oluşan çatlak (b), ve yine atımlar neticesinde çevrede bulunan bir evin iç duvarında oluşan çatlak (c).

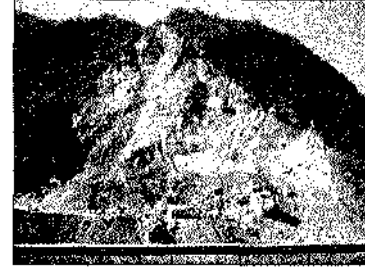
Bu çalışma sahasında bir firma faaliyet göstermektedir ve aylık taş üretim miktarı ortalama 75.000 ton civarındadır. Ocakta ölçümü alınan atımların parametreleri Çizelge 6'da verilmiştir. Dik ve düzensiz, yüksekliği yaklaşık 60 m olan bir aynaya sahip çalışma sahası 3'e ait genel görünüm Şekil 4'te verilmiştir. Bu ocakta yapılan atımlar neticesinde çevrede bulunan yapılardan sadece ocağa 200-300 metre mesafede bulunan yapılarda çok ufak çapta çatlaklar oluştuğu görülmüş ve genel itibarı ile halkın şikayetlerinin diğer ocakların çevresindekilere göre daha az olduğu yapılan görüşmelerle tespit edilmiştir.

Şekil 4. Çalışma sahası 3'ten bir görünüm

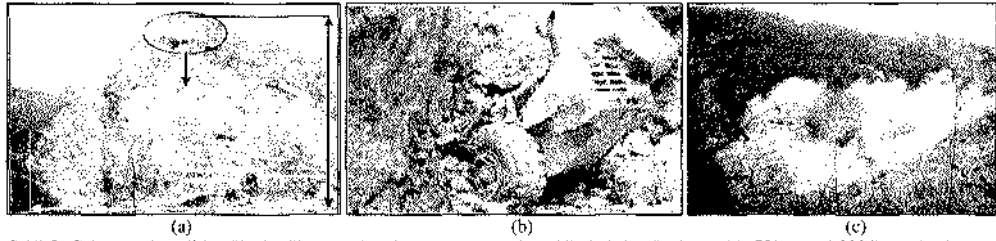
Kazaların diğer nedenleri ise kayaların nihai bölgelere gönderilmek üzere taşocağı kamyonlarına çok güvensiz, dengesiz ve aşırı miktarlarda yüklenmesi neticesinde taşıma esnasında kamyonlardan otoyollara kaya ve taşların düşmesi, kamyonların virajlarda devrilmesi, kamyonların otoyola çıkması sırasında yeterli güvenlik önlemlerinin alınmaması, patlayıcının yerleştirileceği hiçbir tahkimat önleminin alınmadığı yaklaşık 1x1 m boyutundaki galerilerin açılması esnasında meydana gelen göçmeler, uygulanan üretim yöntemi nedeniyle çok dik, tehlikeli ve düzensiz aynaların oluşması sonucu çalışmalar esnasında dik aynalardaki göçmeler ve aynalardan kaya düşmeleridir (Şekil 5. (a), (b)).

Ocaklarda yapılan çalışmalar nedeniyle karşılaşılan diğer önemli problem ise toz oluşumudur. Özellikle kuru havalarda geniş aynalarda yapılan patlatmalardan ve kamyonların kayaları taşınması esnasında yollardan çok büyük miktarlarda toz oluşumu, çevredeki yapıların camlarında, balkonlarında ve duvarlarında toz tabakası oluşturmada, çevre sakinlerinin evlerinin kirlenmesine ve kurutulmak için asılan çamaşırlarının tozla kaplanmasına, fındık tarlaları ve diğer tarım arazilerindeki bitkilerin üzerlerinin tozla kaplanması nedeniyle verimin düşmesine, neticede çok büyük çevresel rahatsızlıkların ve şikayetlerin doğmasına neden olmaktadır (Şekil 5. (c)).

Şekil 5. Çalışma sahası I'de yüksek, dik ve geniş çalışma aynası, şapka şeklinde kalan üst kısım (a) (Yılmaz vd 2004), neticede aynadan kaya düşmesiyle oluşan bir iş kazası (b) (Yılmaz vd 2004), atım sonucu oluşan yoğun toz bulutu (c).
